Ein Leser von Kriebel's SAT-REPORT verzweifelte schier an einem Fehler – und fand plötzlich die Lösung des Problems

Der Störung auf der Spur

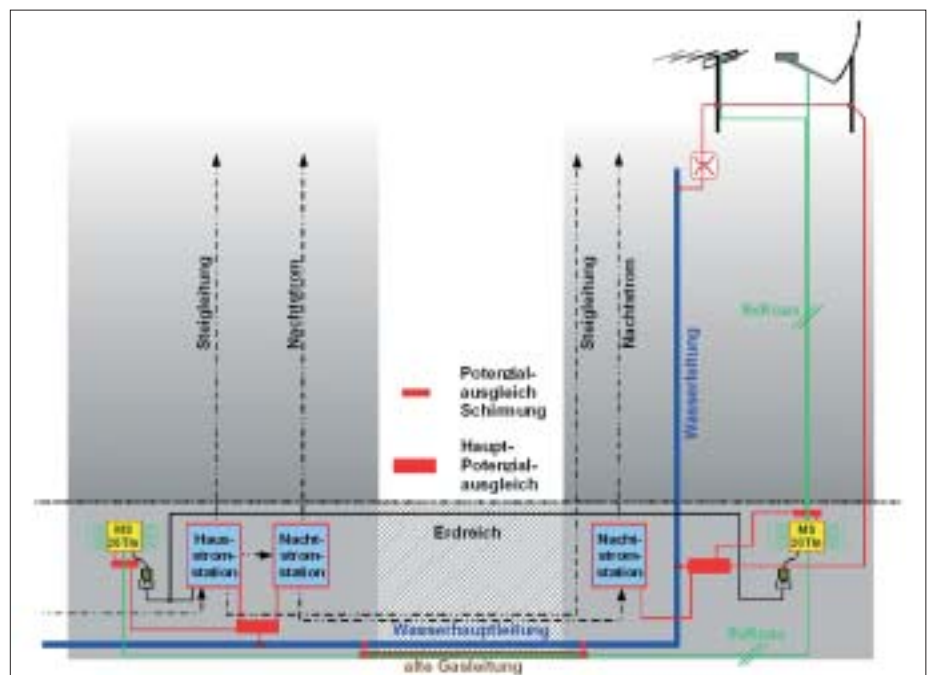
In einem Berliner Mietshaus mit einer neu errichteten Satellitenempfangsanlage für den Empfang von Astra (19,2° Ost) und Eutelsat (13° Ost) kam es bei den Teilnehmern mit Digitalrezipivern sporadisch zu „Klötzchenbildung“. Zunächst versuchten die Mieter des Problems Herr zu werden, indem sie ihre selbst erworbenen Sat-Receiver umtauschten. Als diese Maßnahme erfolglos blieb, beschwerte man sich beim Vermieter, der natürlich prompt Abhilfe und Nachbesserung vom Antennenanlagenerrichter Seeling verlangte. Dieser konnte mit dem Messempfänger nur ein einwandfreies Signal an den Teilnehmerdosen konstatieren. Ratlosigkeit machte sich breit und, dem Prinzip Hoffnung folgend, wurden LNBS und Multischalter getauscht. Es hätte ja sein können, dass diese durch zeitweilige Aussetzer die mysteriösen Effekte verursachten. Aber weit gefehlt! Nun wurde – sensibilisiert durch die o. g. Artikel – der Verdacht auf die Starkstromverkabelung und die Erdungsverhältnisse gelenkt. Bei deren genauer Untersuchung konnte der Fehler in Form von drei Brummschleifen ausfindig gemacht werden.

Die Parabolantenne für den Sat-Empfang aus 2006 und eine 1974 von Michael Seeling errichtete GA-Anlage, für den jetzigen DVB-T-Empfang umgebaut, sind jeweils mit eigenem Antennenmast auf dem Gartenhaus angebracht. Beide Antennenmasten waren in der gestörten Ausgangssituation blitzschutzmäßig über die Wasserleitung im obersten Stockwerk des Gartenhauses geerdet. Die acht Sat-ZF-Ebenen und das DVB-T-Signal speisen acht 20-dB-Einzelverstärker nachgeschalteten Zweifach-Verteilern, aus denen ein 20-fach-Multischalter im Keller des Gartenhauses für die Teilnehmer im Gartenhaus versorgt wird.

Durch ein stillgelegtes Gasrohr unter dem Hof führen von den Verteilern acht ca. 40 m lange Koaxialkabel für die Sat-Zwischenfrequenzen und eines mit dem DVB-Spektrum weiter zu einem zweiten 20-fach-Multischalter für die Teilnehmer im Vorderhaus. Die Leitungsdämpfungen liegen dabei vollständig im zulässigen Bereich, was die gute Signalqualität und eine akzeptable Schräglage an den Teilnehmerdosen belegen. Alle Schirme der Koaxialkabel sind in beiden Häusern potenzialausgeglichen und zum Zweck der Erdung mit dem metallischen Hauswasserrohr verbunden, das im Erdreich verlegt, den Hof überquert.

Jeder der beiden Multischalter wird über das Stromnetz mit 230 V versorgt – der des Vorderhauses in der Ausgangssituation über eine Phase des Fahrstuhlmotors (!), der des Gartenhauses über das Kellerlicht. Der Fahrstuhlelektriker hatte hier seinerzeit Kraft- und Lichtsteckdosen im Mieterkellergang des Vorderhauses für die Bauarbeiten des nachträglich außen installierten Fahrstuhles angebracht und später vergessen, diese zu entfernen, so dass sie über Jahre für andere Zwecke benutzt wurden. Somit wurde diese „Panne“ erst bei der Fehlersuche der stör anfälligen Satellitenanlage aufgedeckt. Problematisch ist, dass in einigen Wohnungen im Gartenhaus die 230-V-Verkabelung noch zweidrähtig mit Brücken

Die Darstellung der Elektroanlage wurde auf das Wesentliche, zum Verständnis der im Text beschriebenen Erdungsproblematik Erforderliche, reduziert.

zwischen Nullleiter und Schutzkontakt in den Dosen (klassische Nullung) ausgeführt ist. Die Lösung des Problems konnte durch vier Maßnahmen herbeigeführt werden (Bild).

Der Mast der Satellitenantenne wurde über eine neu verlegte Erdungsleitung (16 mm² Cu massiv) mit der Hauptwasserleitung im Keller des Gartenhauses verbunden. Der Antennenmast der terrestrischen Antenne wurde zusätzlich zur Brücke zum Sat-Antennenmast über eine Trennfunkstrecke mit der Wasserleitung im Obergeschoss verbunden, was im Falle eines Blitzeinschlags eine niedrigere Ableitungsimpedanz ergibt. Im Normalfall verhindert die galvanische Unterbrechung durch die Trennfunkstrecke die Bildung einer Brummschleife zwischen Wasserleitung und Blitzschutzableitung.

1. Im Gartenhaus wurde zudem eine Potentialausgleichsschiene gesetzt, an der jetzt auch der Schaltkasten für die Nachtspeicherheizung geerdet ist, damit Schaltimpulse abgeleitet werden.

2. Beide Multischalter wurden über eine separate Sicherung auf die Dauerphase des Kellerlichts, die für beide Häuser über eine gemeinsame Sicherung abgesichert ist, umgeklemmt, womit Phasengleichheit herrscht.

3. Zur Verringerung des Erdungswiderstandes wurde das im Erdreich des Hofes ca. 1,5 m tief liegende stillgelegte Gasrohr, in dem die Koaxialleitungen zwischen beiden Häusern durchgeführt sind, eingangs- und ausgangseitig mit dem Hauswasserrohr über zwei Brücken verbunden. Das war insbesondere deshalb wichtig, weil das Hauptwasserrohr nach einer Erneuerung straßenseitig über eine Kunststoffleitung angefahren wird, wodurch der Erdungswiderstand abnahm.
